Peningkatan Kesadaran Masyarakat terhadap Kerusakan Bangunan dan Lingkungan Pasca Gempa, Tsunami dan Likuifaksi di Palu Sulawesi Tengah

Abstrak

Kata Kunci: likuifaksi, tsunami, kerusakan bangunan, survei, assesmen

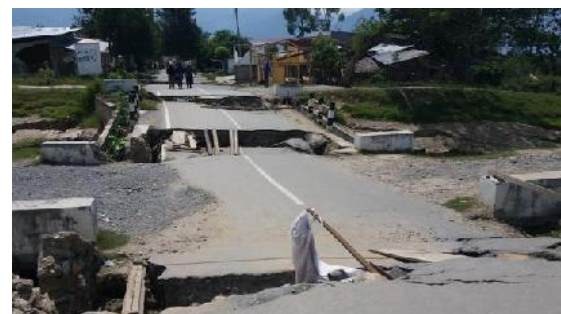
Gambar 7. Liquifaksi yang menghancurkan jalan di wilayah Sigi

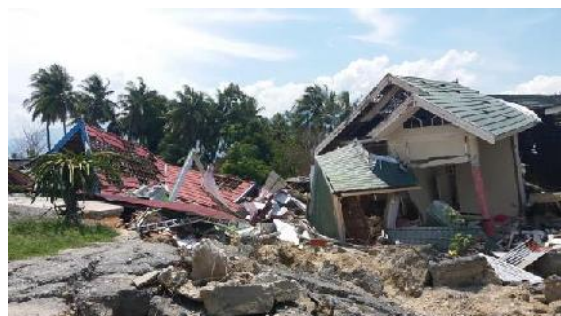
Gambar 8. Liquifaksi yang menunggangbalikkan rumah-rumah

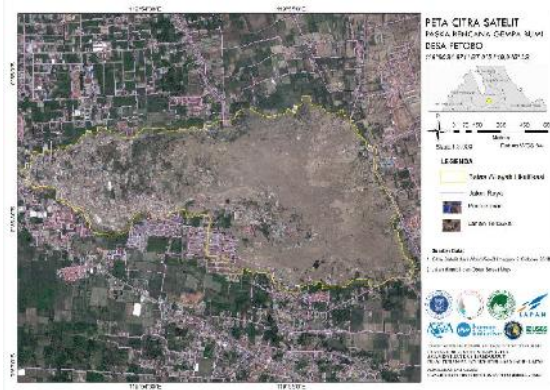
Di daerah Petobo, di sebelah selatan bandara Palu, terlihat daerah tersebut mengalami hal yang sama dengan Balaroa. Perumahan yang ada di daerah ini tenggelam. Lumpur dengan volume sangat besar tenggelam dan menyeret kompleks perumahan di Petobo sehingga sebagian besar dari mereka menjadi seolah-olah tertelan masuk ke dalam bumi. Diperkirakan 744 unit rumah ada di sana. Untuk itu dibutuhkan tindak lanjut pasca gempa dan likuifaksi Palu agar bisa mereduksi kerusakan bangunan dan infrastruktur jika kejadian serupa berulang di masa mendatang

Gambar 10. Foto Udara Wilayah yang terkena Likuifaksi di Palu (Sumber: Lapan, Center for Remote Sensing ITB dan AIT)

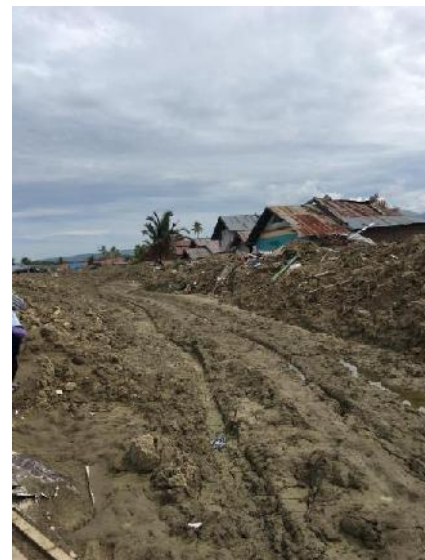
Gambar 11. Likuifaksi di wilayah Balaroa menenggelamkan perumahan sehingga hilang dari permukaan tanah

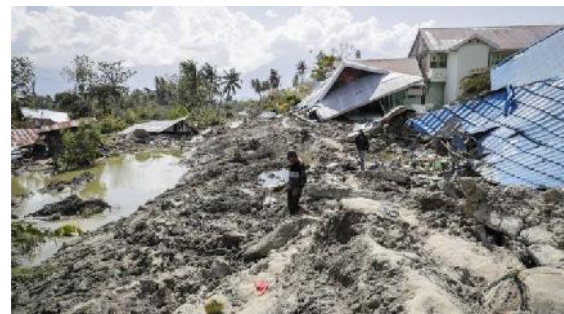
Gambar 12. Likuifaksi di wilayah Petobo yang tak kalah parahnya (Sumber: BBC News)

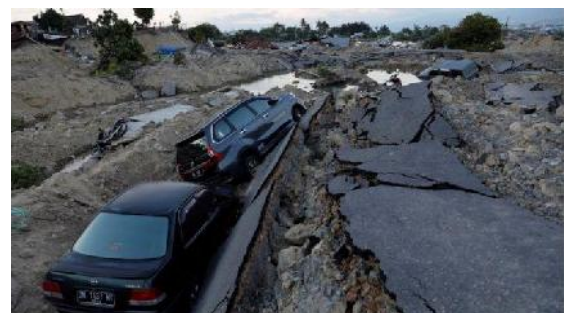
Gambar 13. Likuifaksi di wilayah Balaroa kota Palu menenggelamkan mobil (Sumber: BBC News)

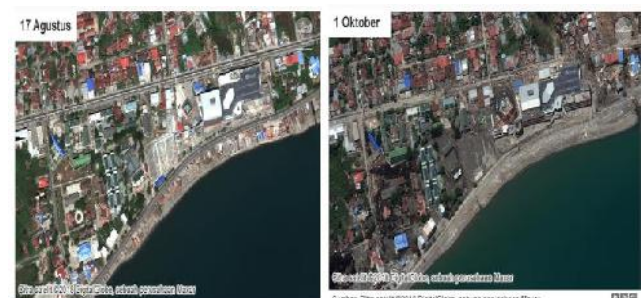
Kerusakan akibat tsunami terutama adalah karena gaya dorong dan gaya tarik dari gelombang air yang masuk ke daratan bersamaan dengan material debris yang dibawanya mengapung berupa massa yang besar sehingga terjadi tumbukan yang memberikan dampak kerusakan yang sangat besar. Erosi adalah salah dampak *wash out* oleh karena itu dapat terlihat dari foto udara banyaknya gerusan yang menyapu material tanah dasar beserta bangunan yang ada di atasnya.

Gambar 14. Palu Sebelum dan Setelah Tsunami
(Sumber: BBC News)
